## СОЦИАЛЬНО-ЭКОЛОГИЧЕСКИЕ ПРОБЛЕМЫ ЧЕБОКСАРСКОГО ВОДОХРАНИЛИЩА

© 2012 г. А.В. Захаров, И.А. Алексеев

*Марийский государственный технический университет*

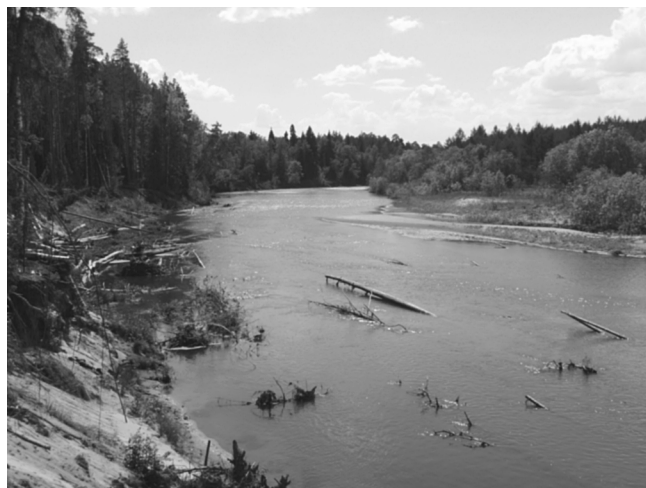
Оползневые явления на примере реки М. Кокшага.

Абразивные процессы, связанные с оползнями, обнажают минеральные горизонты. На этих горизонтах четко обозначаются признаки продолжающегося оползневого процесса. Вымокшая от высокого содержания воды высота по обнажению минеральных слоев на крутосклоне достигает 20–25 м. Это дает основание считать, что более половины ширины прибрежных защитных полос находится в последней стадии образования оползня. Например, в Дубравном лесничестве средняя ширина лесного окаймления составляет 100–150 м (нормативная ширина – 80 м), из них 12 м уже сползли в воду в виде оползня.
